CRITERIS METODOLÒGICS PER A LA RESTAURACIÓ DELS PAVELLONS A, B, C, D, E I F
DEL TURÓ DE LA ROVIRA

FERNANDO ÁLVAREZ PROZOROVICH

ORIOL HOSTENCH RUIZ

SETEMBRE 2014

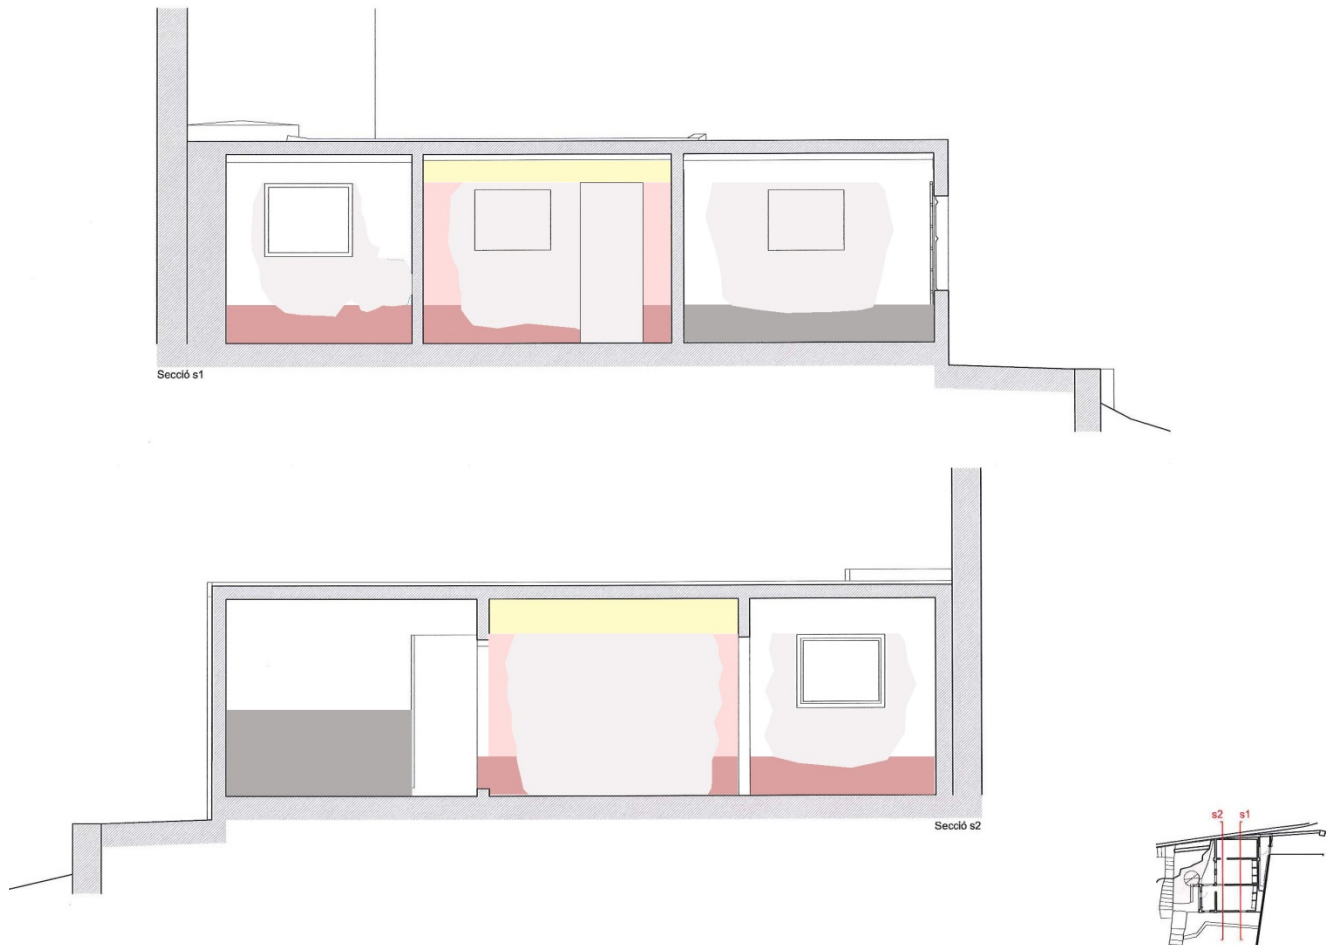
Seccions longitudinals:

A continuació es mostren unes representacions de com haurien de quedar els espais després de la restauració, incloent-hi les policromies de les parets:

En segon lloc, es fa necessària la retirada de les capes de pintura posteriors al període republicà de tots els espais originals, per poder avaluar les policromies originals de les parets, sòcols i sostres, dins d'un procés de **conservació selectiva**, segons el seu estat de conservació. Posteriorment l'aplicació de consolidants propis d'obres de restauració per protegir aquesta capa i deixar-la exposada a l'ambient musealitzat de l'interior. La solució adoptada serà la que ajudi a entendre en major mesura, l'estrat original del Pavelló. El tractament de les superfícies menys conservades serà d'homogeneització, amb tendència a assolir el color de base del morter original republicà (color blanquinós) que alhora també respon, en gran part, al color blanc del període de l'escola. No s'intentarà realitzar un mimetisme amb el primer pòsit sinó que es marcarà la diferència, d'ambdós períodes, prioritzant en presència visual l'estrat original.

En tercer lloc, per raons de proporcionalitat de l'espai i per propiciar una adequació museística, caldria tapiar la finestra actual i obrir la finestra del bany, utilitzant les mateixes mides que la finestra de la cuina. Pel que fa a la porta d'accés, donades les condicions actuals de la propietat veïna, resulta impossible reobrir la porta original i s'haurà d'accedir per la banda oposada, coincidint amb la porta que es va utilitzar després de la Guerra i durant el seu funcionament com a escola. S'han de destacar els marcs de fusta originals de les finestres (una a la sala central i una a l'habitació d'oficials de l'oest) i un marc de porta a l'entrada a l'habitació d'oficials a l'est. Aquests elements de fusta s'haurien de **restaurar i conservar** de manera individual i independent dels paraments, en alguns casos amb afegits o incisions que recordin la seva existència original.
