Memòria de la intervenció  
arqueològica al carrer  
d'Espronceda, 146-152. Oliva  
Artés. Refugi núm. 882

Barcelona (Barcelonès)

Codi: 006/10

Dates de la intervenció: Maig de 2010

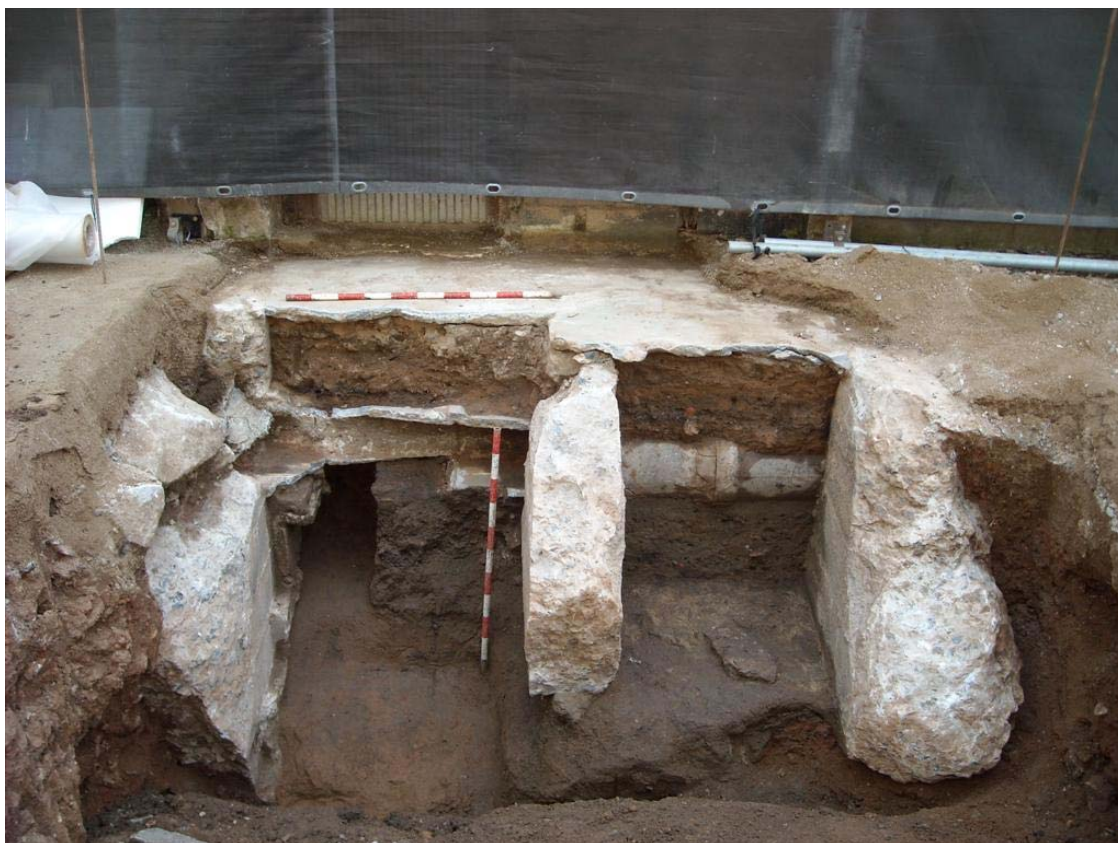
Fig. 6. Vista general de les estructures localitzades al sondeig 100

Aquests nivells cobrien una sèrie d'estructures que, situades just davant de la porta, corresponen a les restes constructives de l'escala d'accés al refugi. En primer lloc, cal remarcar que aquestes es conservaven parcialment, ja que es trobaven escapçades i tallades a l'extrem oest pel retall UE: 104. Els murs que es situaven paral·lels entre si amb una orientació nord-oest/sud-est, mostraven les següents característiques:

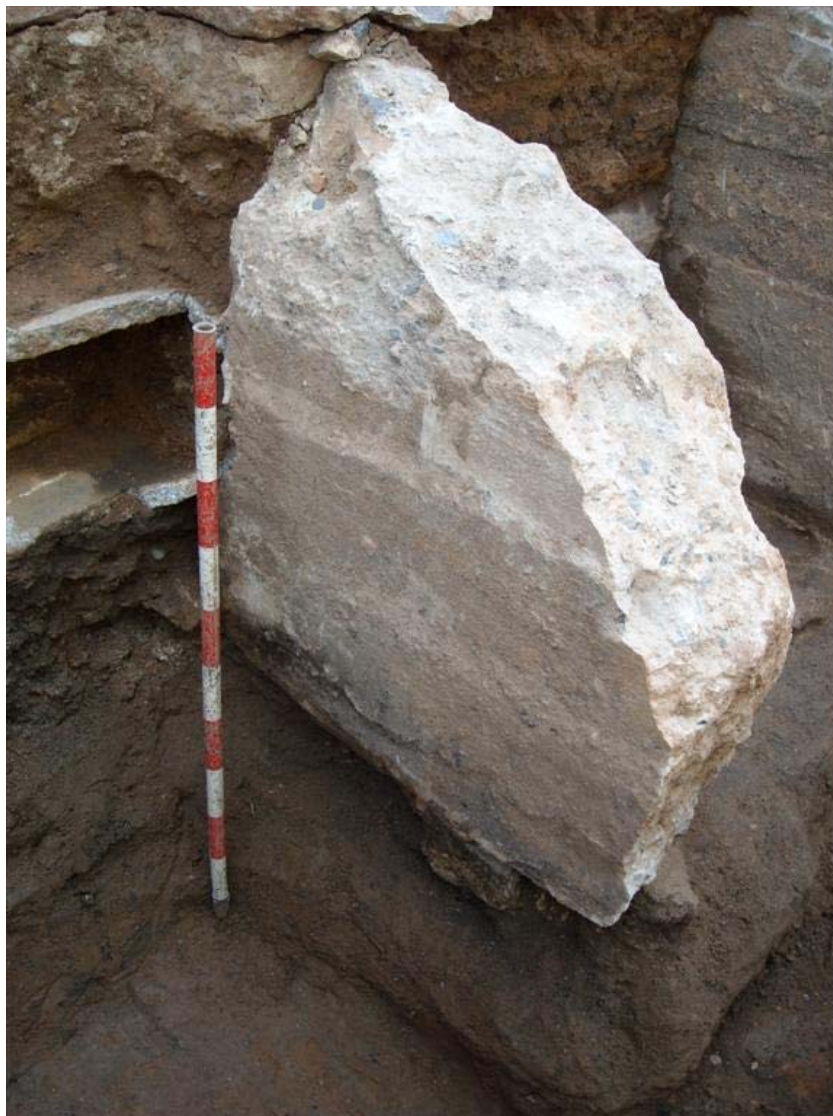
-UE 107: situat entremig dels altres murs, presentava una longitud de tan sols 0'70 m, una amplada de 0,31 i una alçada de 0'93 m. Com en el cas

anterior la tècnica constructiva era la mateixa. Entre aquest mur i el UE: 106 es conserva un nivell de preparació, a una cota de 3,71 m s.n.m., compost per una capa de morter de color groguenc (UE: 110).

Fig. 7. Detall del mur UE: 107 amb les empremtes de l'encofrat.

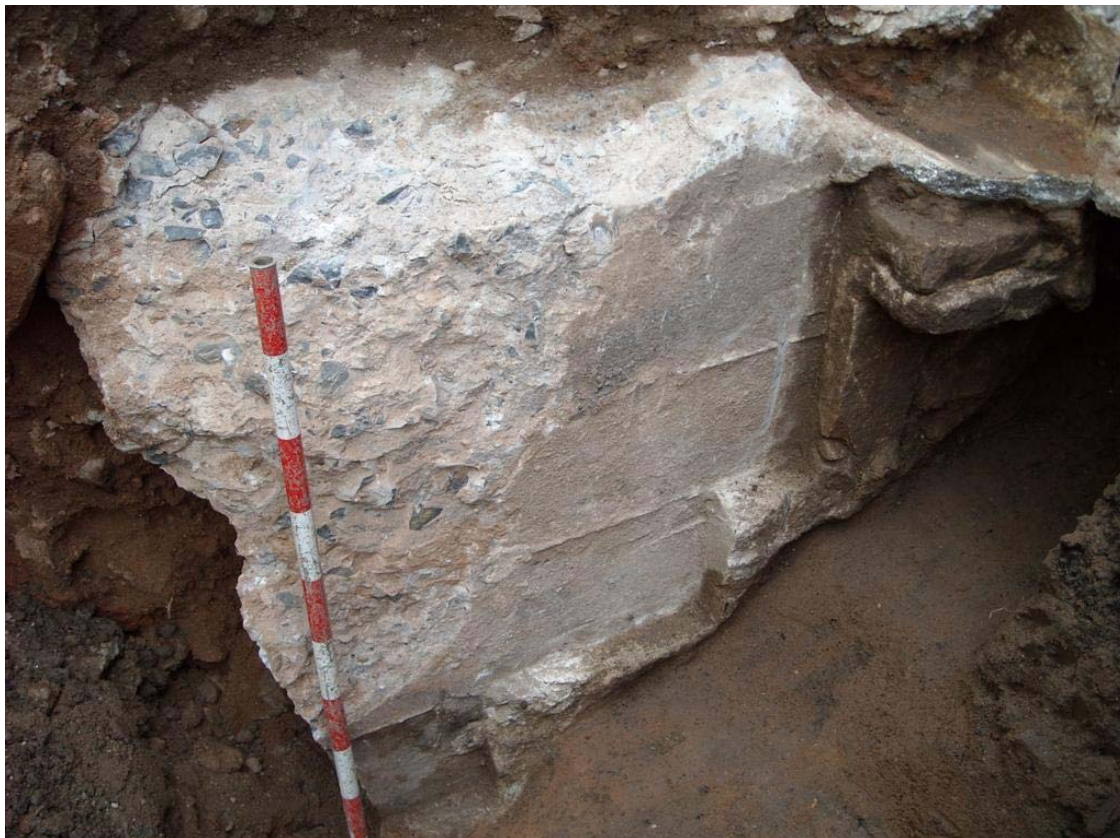
-UE 108: aquest mur presenta una longitud d'1'60 m, una amplada documentada de 0'35 m i una alçada d'1'10 m. Obrat amb formigó amb la tècnica de l'encofrat, destaca el fet que a la part inferior es conserven restes de tres graons molt malmesos (UE: 109).

Fig. 8. Detall del mur UE: 108 i dels graons UE: 109.

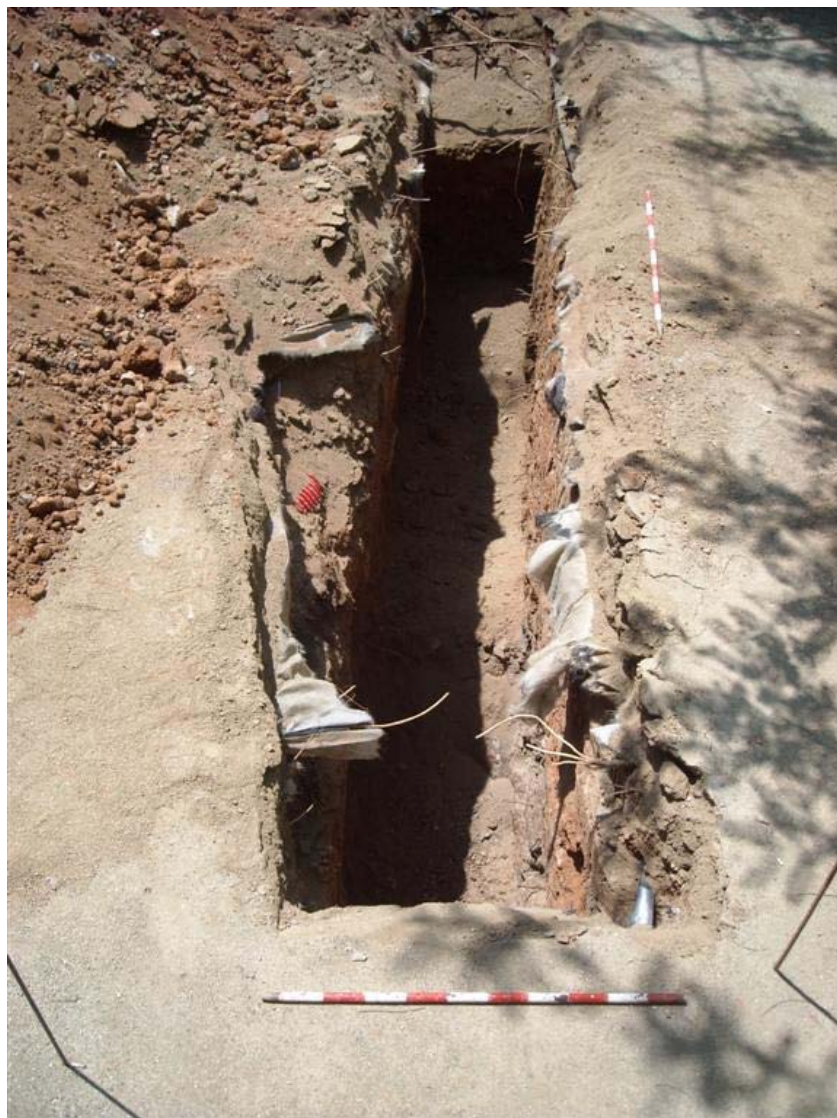
Un cop estreta aquesta anivellació, es va documentar un rebliment que consistia bàsicament en blocs de pedres i formigó i restes d'envans o basaments de maons barrejats amb terra de color marró fosc (UE: 304). L'estrat presentava una potència d'1'6 m, des d'una cota inicial de 2,50 m s.n.m. fins a una inferior de 0,90 m s.n.m. Finalment, en aquesta cota, aparegué el nivell de sorres de platja UE: 305.

Tot sembla indicar que al no documentar-se ni el sostre ni el terra o solera del refugi aquest actualment no es conserva i, per tant, el nivell de deixalles i runa procedeixen del mateix procés de demolició del refugi o de la nau que hi havia per sobre. Cal dir que en aquest nivell no s'ha detectat cap element o material relacionat amb l'ús original de l'estructura.

Fig. 10. Vista general del sondeig 300.
