CRITERIS METODOLÒGICS PER A LA RESTAURACIÓ DELS PAVELLONS A, B, C, D, E I F
DEL TURÓ DE LA ROVIRA

FERNANDO ÁLVAREZ PROZOROVICH

ORIOL HOSTENCH RUIZ

SETEMBRE 2014

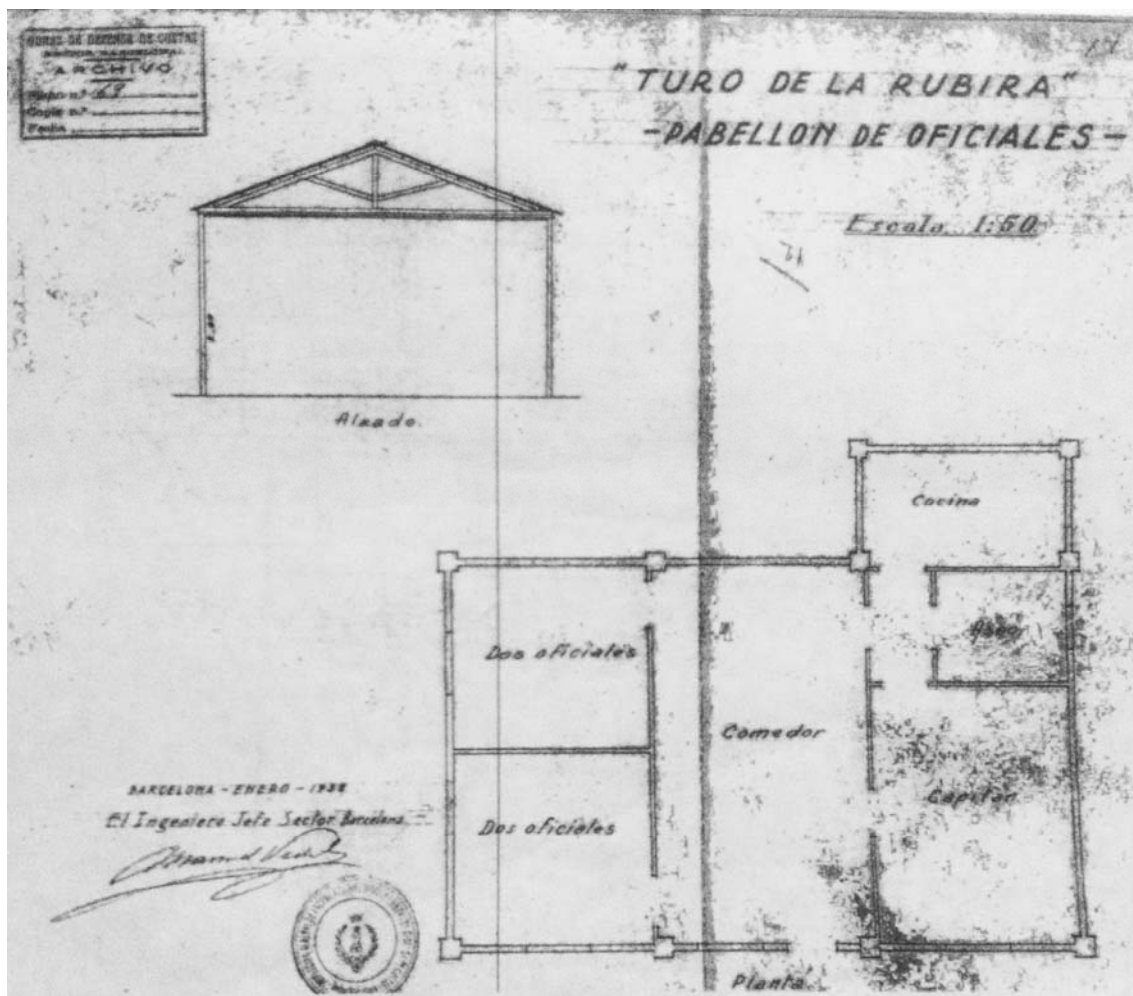
El **primer estrat**, del període republicà, corresponent al Pavelló d'oficials s'ha conservat de manera correcta i sense grans canvis estructurals ni de distribució. Es compta amb una planimetria que mostra una planta semblant capgirada, probablement per adaptar-la a les condicions del lloc, en la que es comproven tres canvis:

- l'envà del bany de l'oficial i els artefactes no existeixen (tot i que hi ha restes de pintura, probablement a l'oli)

- la posició de la porta d'accés principal ha estat canviada.

- el gran finestral amb reixa moderna orientat cap al sud és una obertura posterior a l'estat original. La finestra original també mirava cap a l'est.

El procediment de restauració del **primer estrat** hauria de ser, en primer lloc, el sanejament i reforç de l'estructura i la millora de les seves condicions d'aïllament hidròfug i drenatges, especialment important pel contacte amb la muntanya. Des del punt de vista de l'expressió de la distribució original, no es considera necessari refer l'envà del bany de l'oficial, ni molt menys equipar-lo, per tant es mantindria aquesta alteració de la planta.

En segon lloc, es fa necessària la retirada de les capes de pintura posteriors al període republicà de tots els espais originals, per poder avaluar les policromies originals de les parets, sòcols i sostres, dins d'un procés de **conservació selectiva**, segons el seu estat de conservació. Posteriorment l'aplicació de consolidants propis d'obres de restauració per protegir aquesta capa i deixar-la exposada a l'ambient musealitzat de l'interior. La solució adoptada serà la que ajudi a entendre en major mesura, l'estrat original del Pavelló. El tractament de les superfícies menys conservades serà d'homogeneització, amb tendència a assolir el color de base del morter original republicà (color blanquinós) que alhora també respon, en gran part, al color blanc del període de l'escola. No s'intentarà realitzar un mimetisme amb el primer pòsit sinó que es marcarà la diferència, d'ambdós períodes, prioritzant en presència visual l'estrat original.

En tercer lloc, per raons de proporcionalitat de l'espai i per propiciar una adequació museística, caldria tapiar la finestra actual i obrir la finestra del bany, utilitzant les mateixes mides que la finestra de la cuina. Pel que fa a la porta d'accés, donades les condicions actuals de la propietat veïna, resulta impossible reobrir la porta original i s'haurà d'accedir per la banda oposada, coincidint amb la porta que es va utilitzar després de la Guerra i durant el seu funcionament com a escola. S'han de destacar els marcs de fusta originals de les finestres (una a la sala central i una a l'habitació d'oficials de l'oest) i un marc de porta a l'entrada a l'habitació d'oficials a l'est. Aquests elements de fusta s'haurien de **restaurar i conservar** de manera individual i independent dels paraments, en alguns casos amb afegits o incisions que recordin la seva existència original.
